ESTUDIO DE CORROSIÓN EN PIELES Y ESTRUCTURAS AERONÁUTICAS

MARÍA CAROLINA SERNA MOSQUERA

Pasantía para optar al título de Ingeniero Mecánico

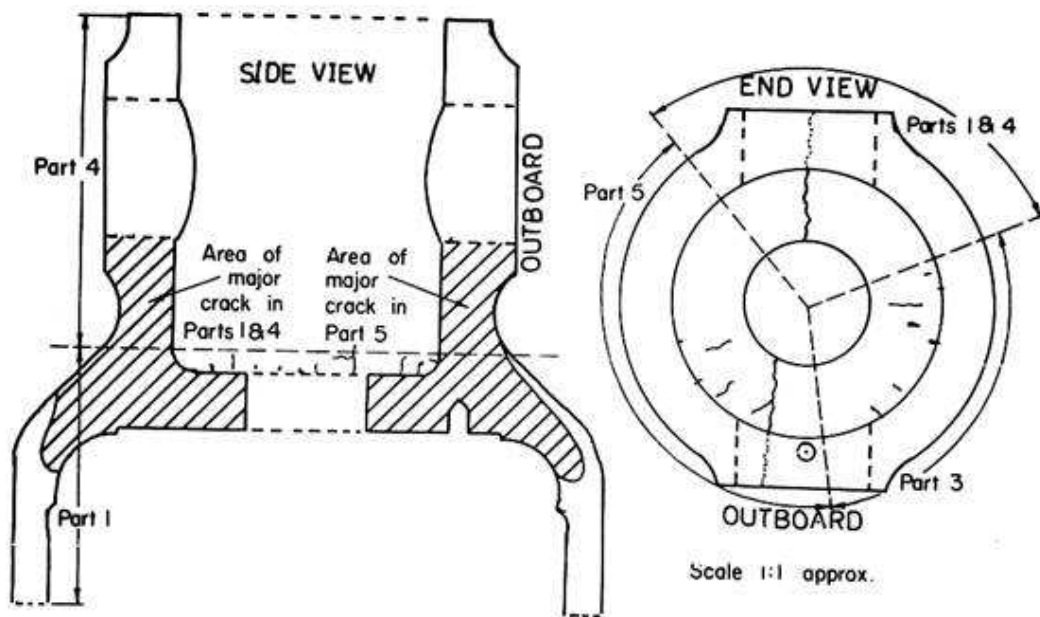
Figura 30. Grietas en el tren de aterrizaje.

Las principales grietas en partes 1, 4 y 5 fueron abiertas mediante apropiados cortes y golpes de impacto para tener las adecuadas secciones de las vistas. Estas fracturas abiertas son mostradas en la Figura 31 (partes 4 y 1), en las cuales se observan grietas continuas; en la Figura 32 se muestra grietas abiertas de la parte 5. En cada una de las partes, un lado de la fractura fue limpiado antes de tomar la foto para efectos de comparación. La proximidad de la localización de estas grietas y la relación entre varias de las partes son mostradas en la figura, la que también muestra algunas de las muchas pequeñas grietas pasando al otro lado de las secciones.

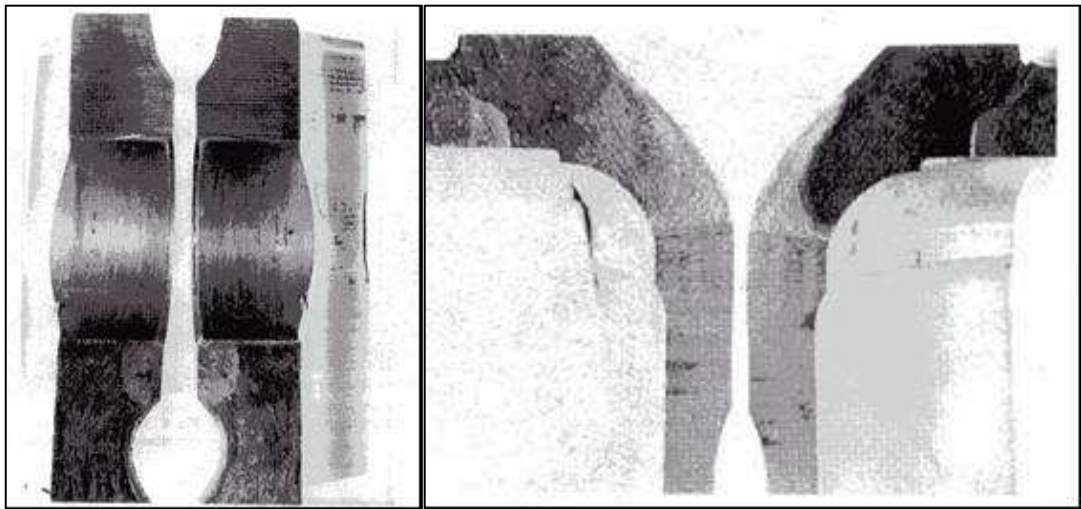
Figura 31. Grietas abiertas en partes 4 y 1.

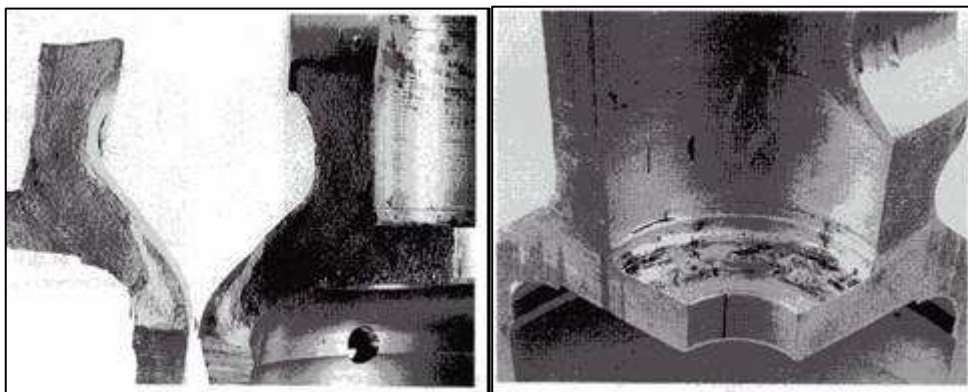
Figura 32. Grieta abierta en parte 5 y daño mecánico en parte 3.

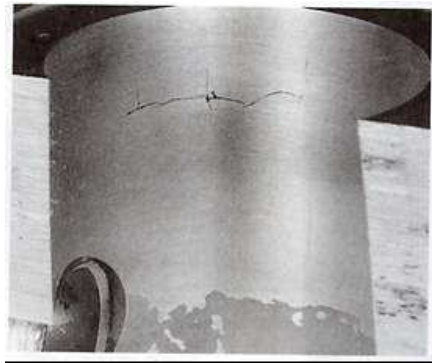
La parte 2 mostró haber sido reprocesada, la prueba posterior de ultrasonido mostró que esta tenía una larga grieta en forma de circunferencia, las tintas penetrantes fluorescentes no revelaron la grieta porque estaba efectivamente cubierta y arreglada con pintura cromada. El diafragma central fue maquinado por fuera de esta pieza para exponer la grieta en mejor detalle y fue vista a la mitad a lo largo del eje longitudinal para permitir una inspección más detallada.

Figura 34. Área fisurada en Parte 2.

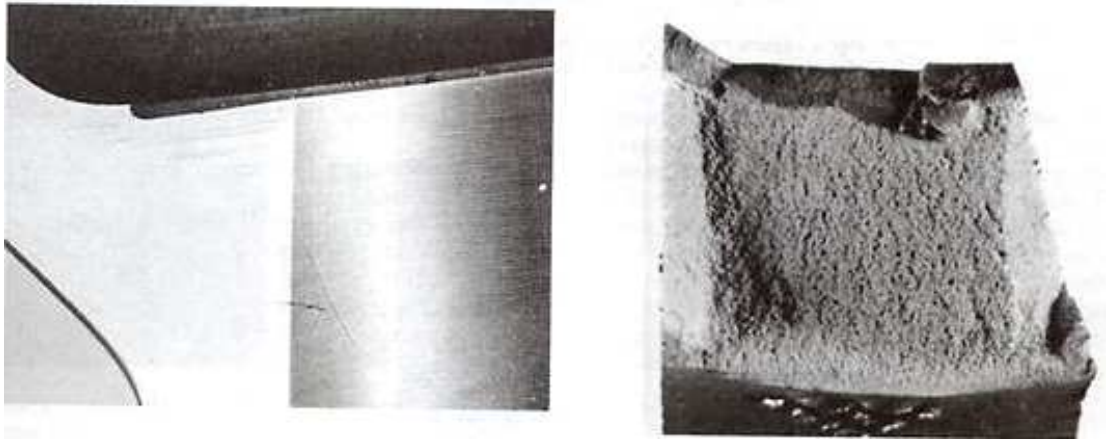
La Figura 36 muestra la bifurcación natural al final de la grieta e indica su profundidad en la pared y como la grieta circunferencial fue deliberadamente rota y abierta para la buena vista de la sección, indicando la profundidad general de la penetración.

Figura 36. Análisis de grietas en parte 2.

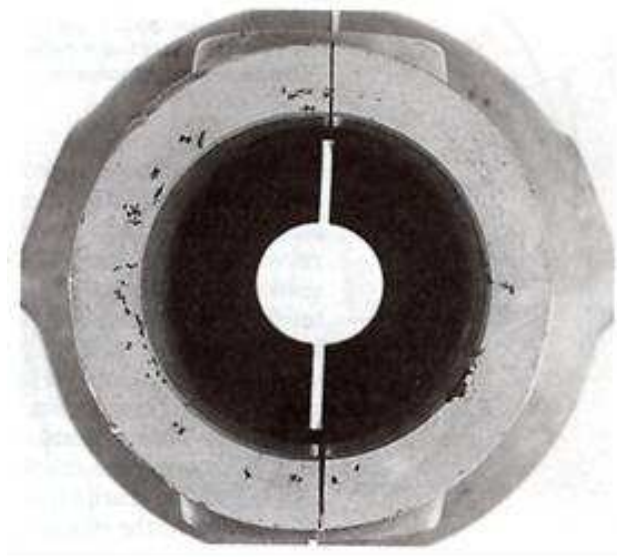
La parte 6 exhibió un número de grietas en la junta del lado de la pared y el diafragma (como en la parte 3, excepto que las grietas aparecen más anchas y con más bifurcaciones) como antes, el área interna entre la arandela y el bulón mostraron evidencias de daño mecánico y ataque corrosivo. La marcada corrosión por pitting sobre la superficie externa era también visible cerca de los hoyos roscados en el cuerpo, el cual contenía residuos de material (desgaste del acero) en una franja estampada correspondiente a un cable sujetador de acero (abrazadera) entre los hoyos y en la punta final del cilindro. Este ataque corrosivo es mostrado en la Figura 37.

Figura 37. Ataque corrosivo en parte 6.

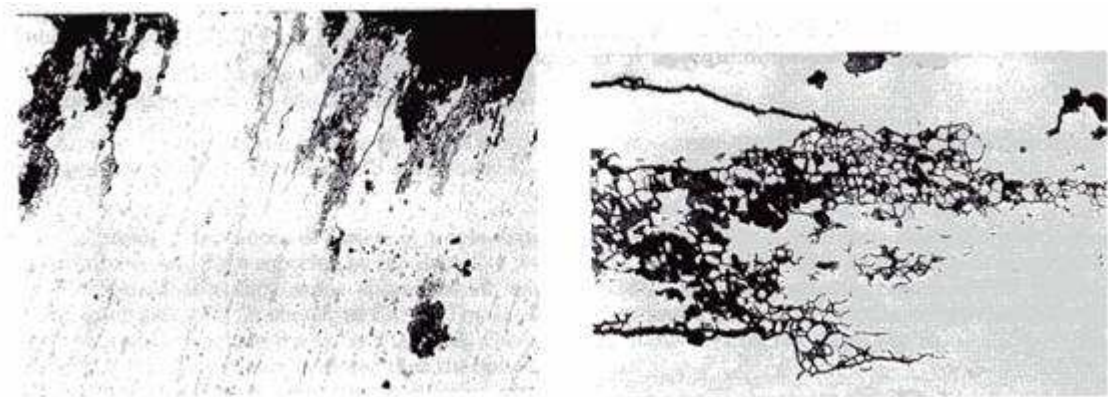
Una sección a través de una de estas piezas mostró corrosión intergranular típicas de estos tipos de aleaciones en condiciones libres de esfuerzos Figura 40.

Figura 40. Corrosión Intragranular.

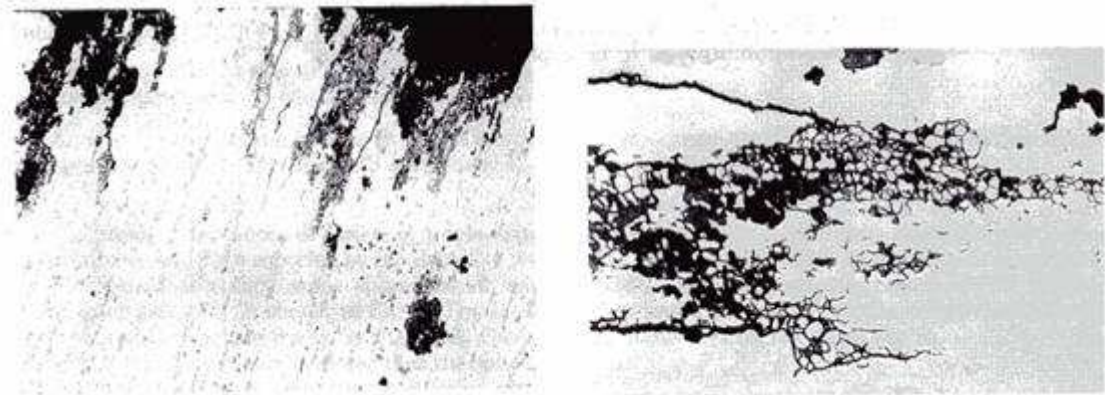
Figura 41. Grietas por esfuerzos corrosivos

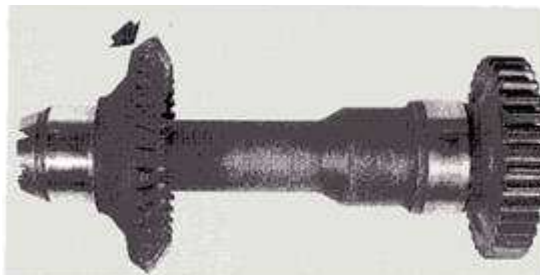
Figura 42. Accesorio de la maquina que falló.

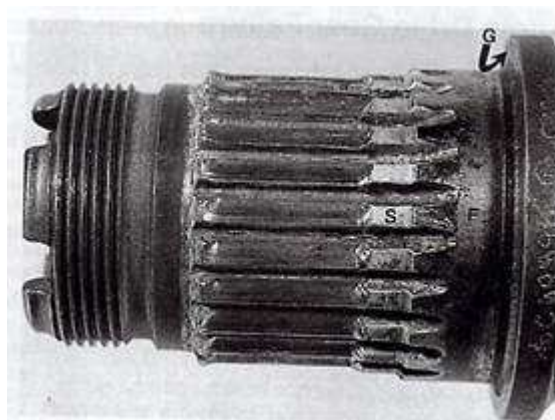
Figura 44. Desgaste por frotamiento.

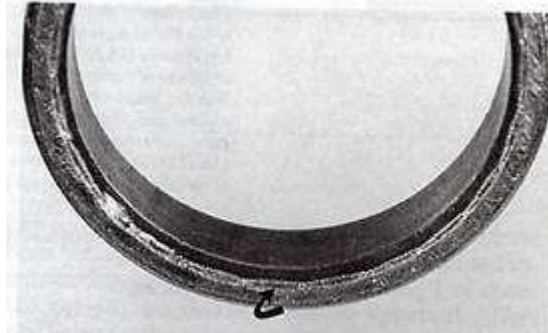
El anillo soporte de la Figura 45 mostró evidencia de identaciones igualmente espaciadas en la cara interior de la circunferencia. El ancho y el espaciamiento de estas identaciones correspondieron aproximadamente al ancho y los espaciamientos de las ranuras sobre el eje.

Figura 45. Evidencia del desgaste.

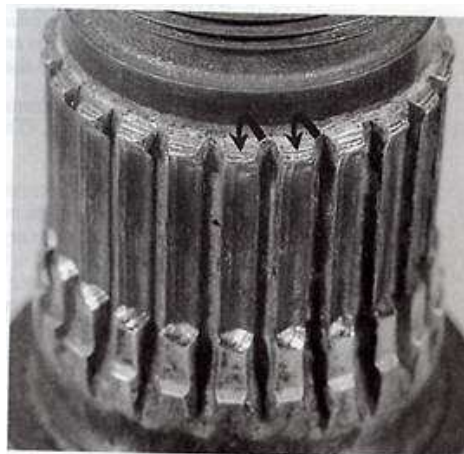
Otro examen de las puntas de las ranuras del eje mostró la unión de identaciones en la parte plateada (Figura 46), esta evidencia sugirió que el anillo soporte había estado en duro y constante contacto con las puntas de las ranuras cuando la rosca de retención del engrane, se hermetizo al ensamble, generando la discusión con la RAAF quienes confirmaron que, bajo normales circunstancias de operación el anillo soporte no debería hacer contacto con las ranuras del eje.

Figura 46. Examen de las puntas.

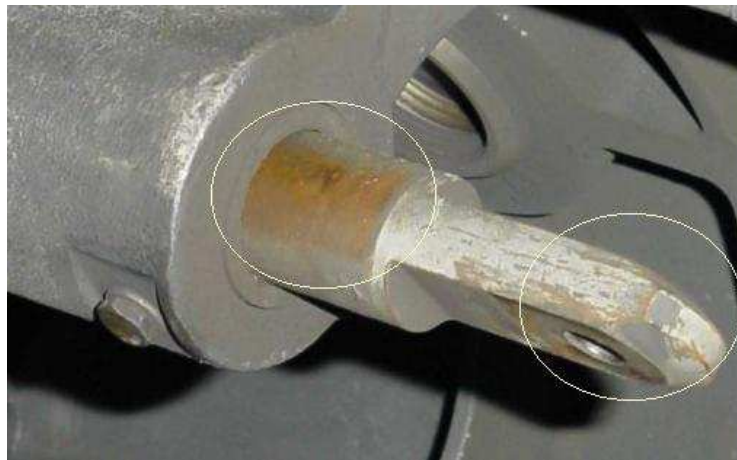
Figura 48. Corrosión en piezas.

En las fotos se ve claramente como aparece la corrosión en los diferentes componentes como en los amortiguadores de la silla, compartimientos de los cohetes, juntas y en las celdas lanzacohetes donde se alcanza a ver el ataque corrosivo por picaduras. Figura 49.
